Lämpökamerakuvaukset ja niiden analysointi Lujatalo Oy:n Seinäjoen Vapaaseurakunnan työmaalle

Opinnäytetyö

Kevät 2018

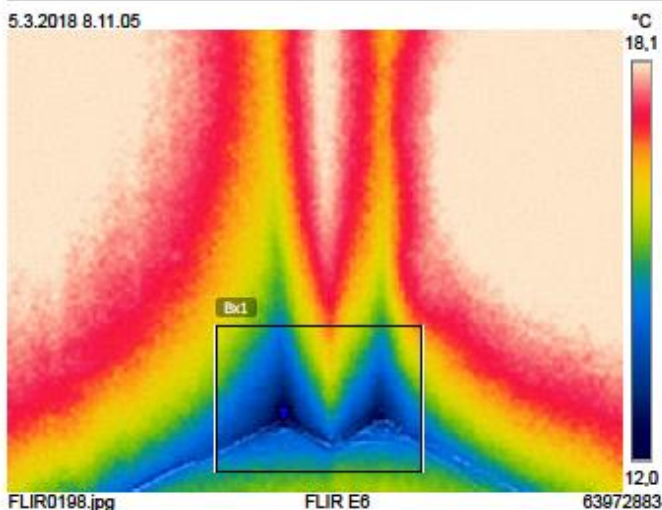
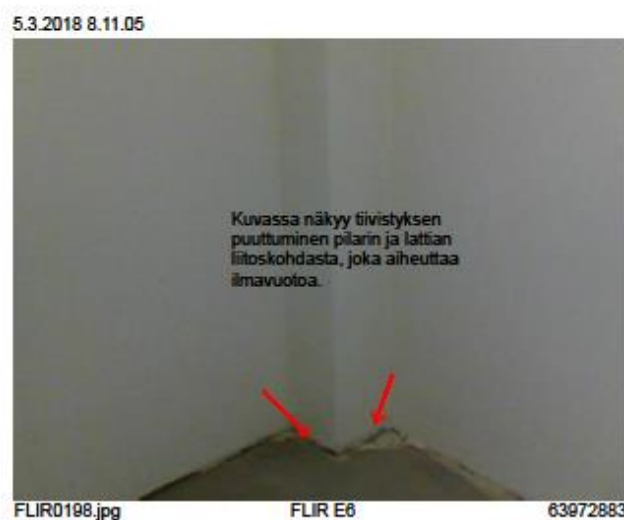
Huonetila 107 toimisto 1 kerros

Mittaukset		
Bx1	Mn	12,0 °C
Parametrit		
Emissiivisyys		0.95

Tekstikommentit	
Lämpötilaindeksi	74
Tuuli m/s	2,0 m/s
Emissiokerroin	0,95
Ulkolämpötila	-11 C
Sisälämpötila	20 C
Pintalämpötila minimi	12 C

- TI ei edellytä korjausta, mutta ilmavuoto on hyvä sulkea tiivistysmassalla

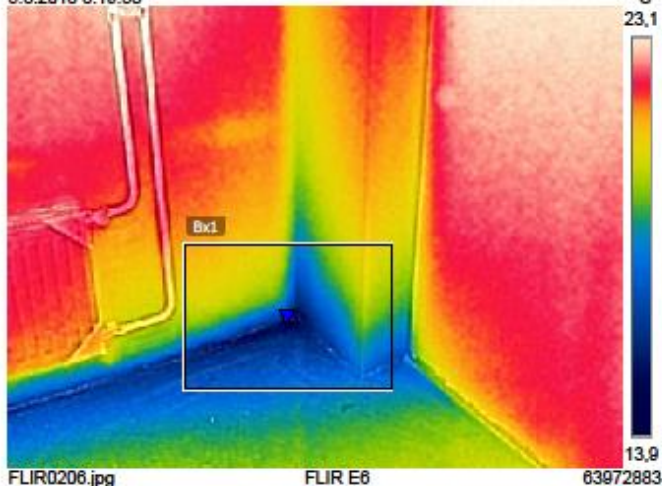
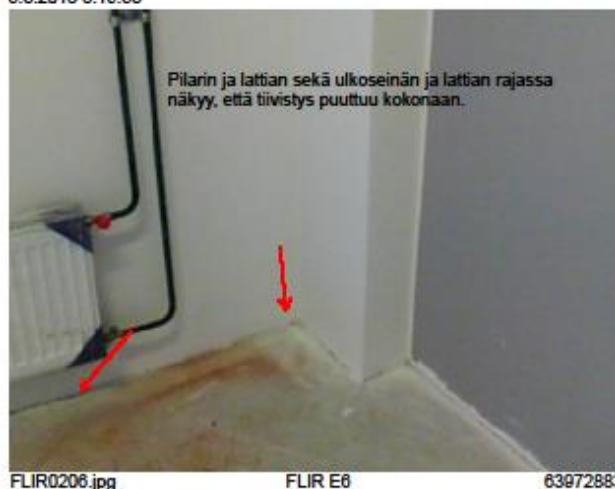
Lämpötilaindeksi	80
Tuuli m/s	2,0 m/s
Emissiokerroin	0,95
Ulkolämpötila	-11 C
Sisälämpötila	20 C
Pintalämpötila minimi	13,9 C

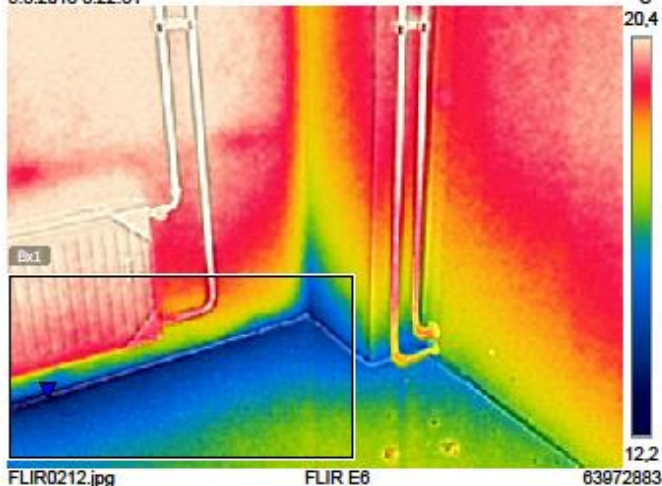
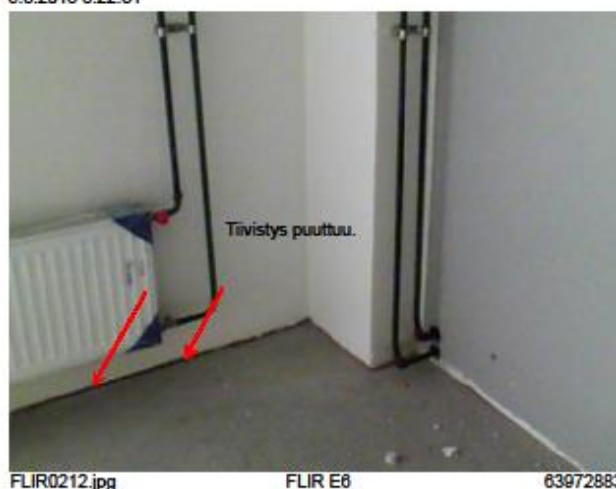
Lämpötilaindeksi	75
Tuuli m/s	2,0 m/s
Emissiokerroin	0,95
Ulkolämpötila	-11 C
Sisälämpötila	20 C
Pintalämpötila minimi	12,2 C

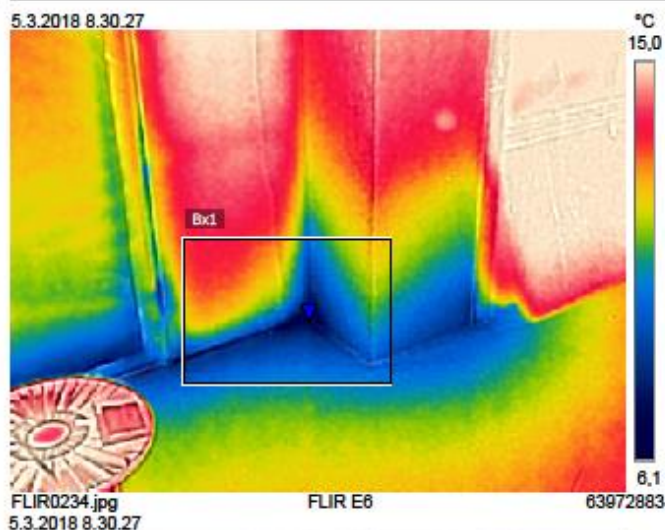
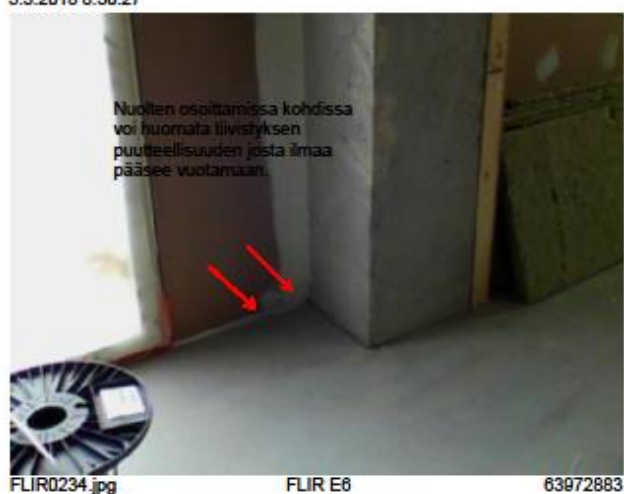
Huonetila 118 taukotila

Mittaukset		
Bx1	Mn	6,1 °C
Parametrit		
Emissiivisyys		0,95

Lämpötilaindeksi	68
Tuuli m/s	2,0 m/s
Emissiokerroin	0,95
Ulkolämpötila	-11 C
Sisälämpötila	14 C
Pintalämpötila minimi	6,1 C

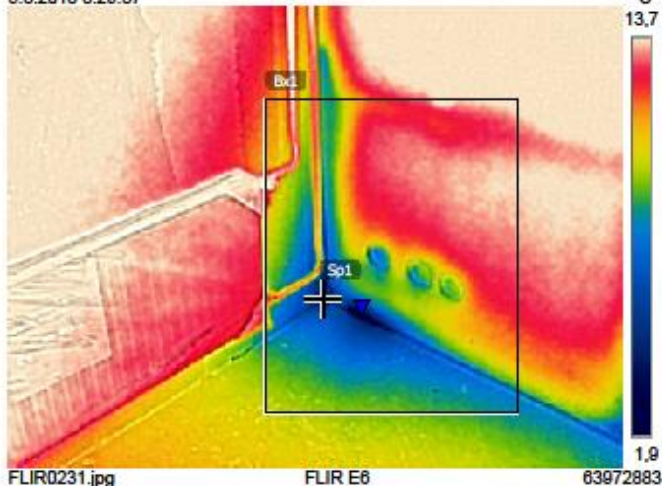
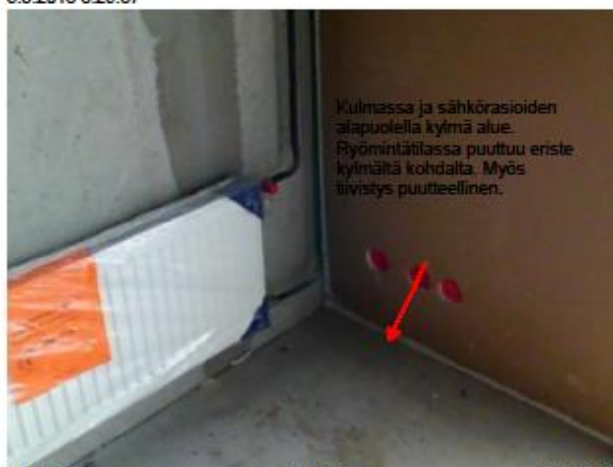
Lämpötilaindeksi	52
Tuuli m/s	2,0 m/s
Emissiokerroin	0,95
Ulkolämpötila	-11 C
Sisälämpötila	14 C
Pintalämpötila minimi	1,9 C

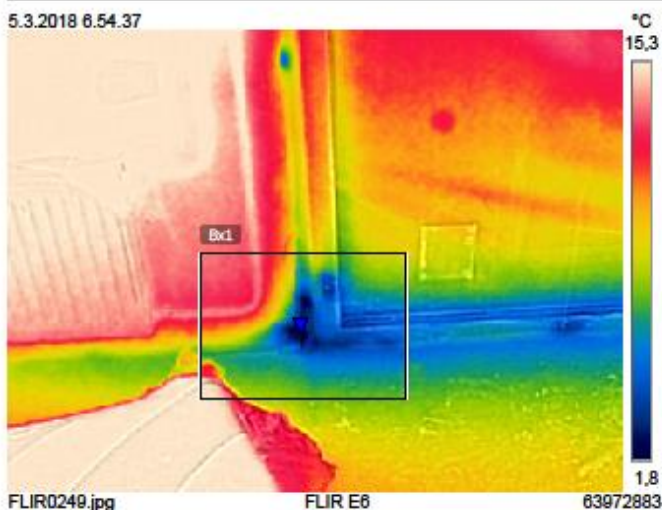
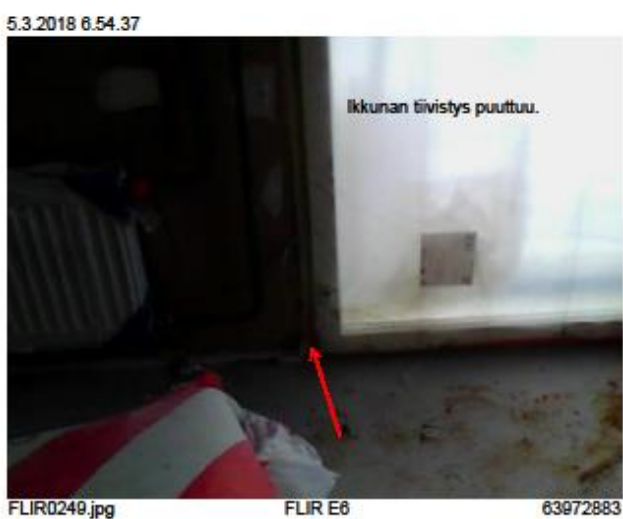
Huonetila 119 ikkunan ja seinän liitos 1krs

Mittaukset		
Bx1	Mn	1,8 °C
Parametrit		
Emissiivisyys		0,95

Lämpötilaindeksi	51
Tuuli m/s	2,0 m/s
Emissiokerroin	0,95
Ulkolämpötila	-11 C
Sisälämpötila	14 C
Pintalämpötila minimi	1,8 C

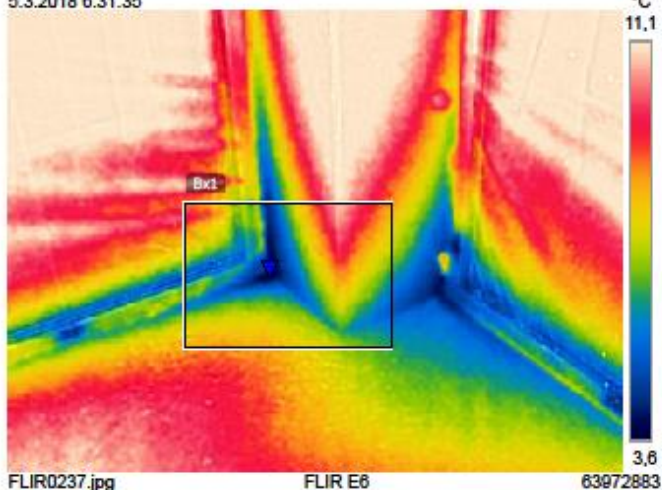
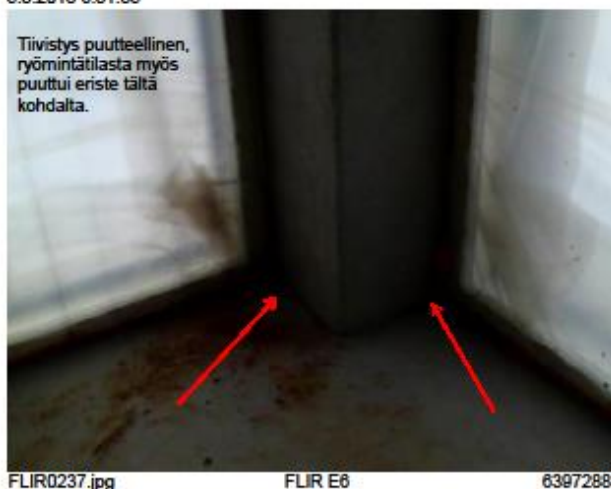
Tiivistys puutteellinen, ryömintätilasta myös puuttui eriste tältä kohdalta.

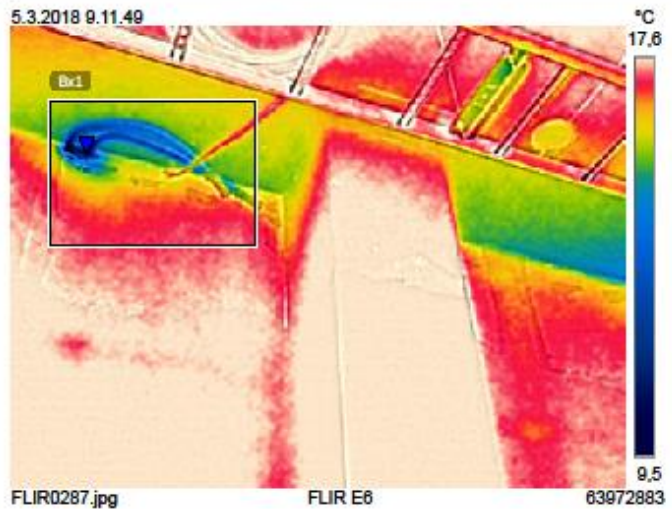
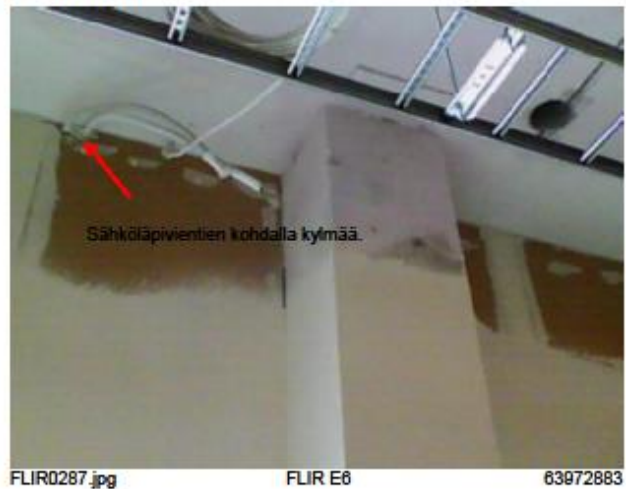
Huonetila 126 monitoimisali sähköläpiviennit 1 kerros

Mittaukset		
Bx1	Min	9,5 °C
Parametrit		
Emissiivisyys		0.95

Lämpötilaindeksi	75
Tuuli m/s	2.0m/s
Emissiokerroin	0.95
Ulkolämpötila	-11 C
Sisälämpötila	16,3 C
Pintalämpötila minimi	9,5 C

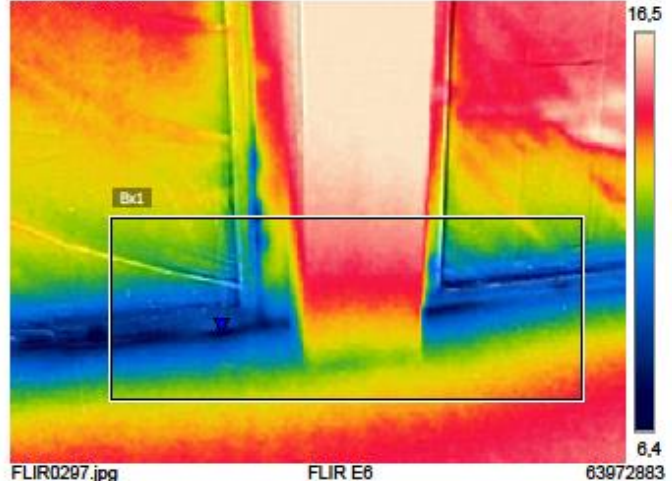
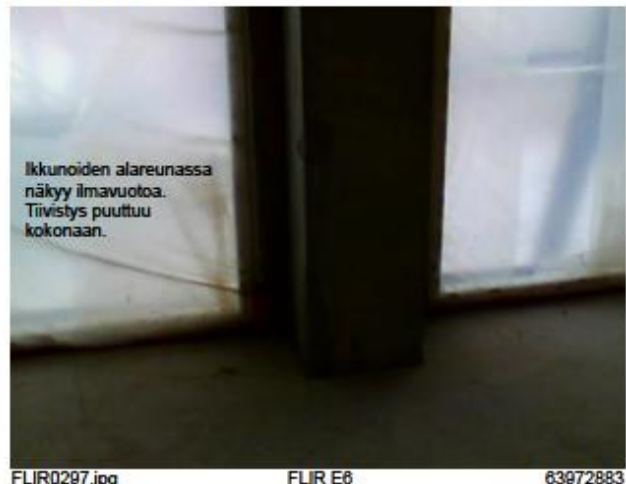
Lämpötilaindeksi	67
Tuuli m/s	2,0 m/s
Emissiokerroin	0,95
Ulkolämpötila	-11 C
Sisälämpötila	16,3 C
Pintalämpötila minimi	7,4 C

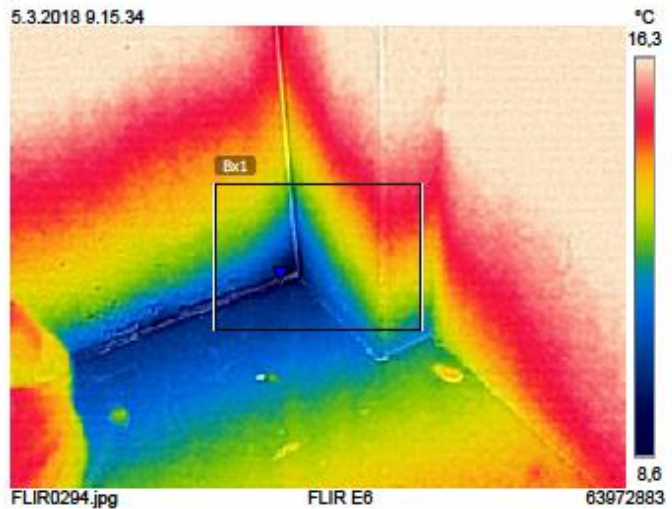
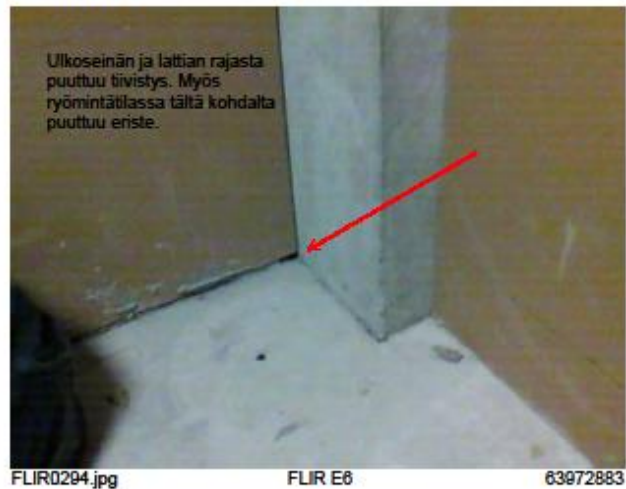
Huonetilä 128 varasto 1 kerros

Mittaukset		
Bx1	Min	8,6 °C
Parametrit		
Emissiivisyys		0,95

Lämpötilaindeksi	72
Tuuli m/s	2,0 m/s
Emissiokerroin	0,95
Ulkolämpötila	-11 C
Sisälämpötila	16,3 C
Pintalämpötila minimi	8,6 C

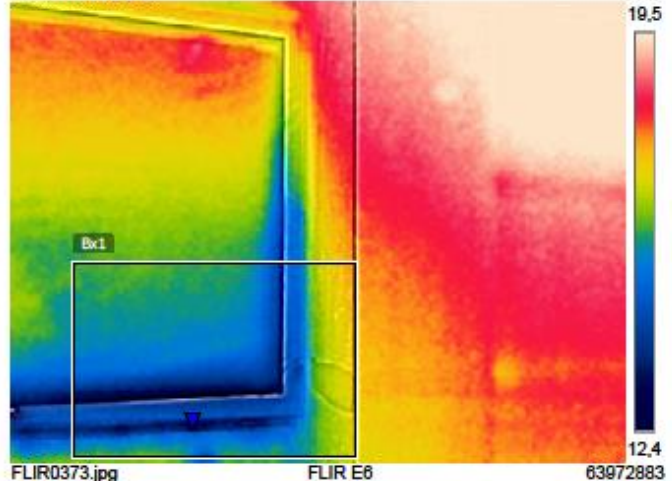
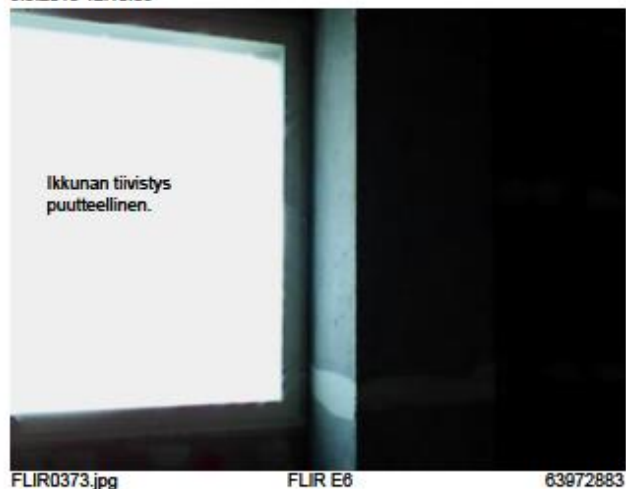
Lämpötilaindeksi	84
Tuuli m/s	3,0m/s
Emissiokerroin	0,95
Ulkolämpötila	-10 C
Sisälämpötila	17 C
Pintalämpötila minimi	12,8 C

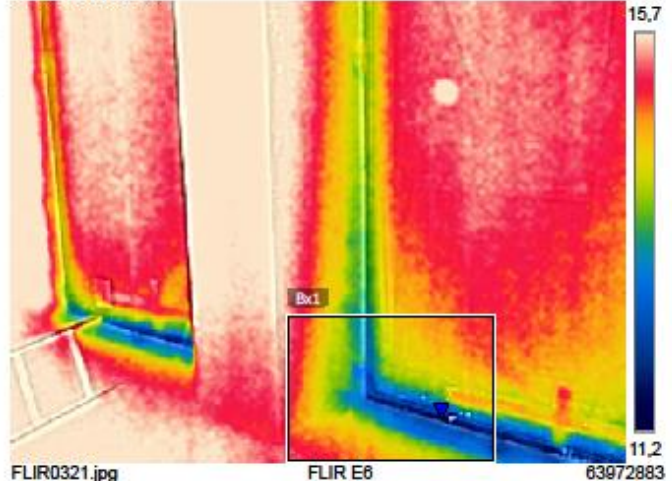
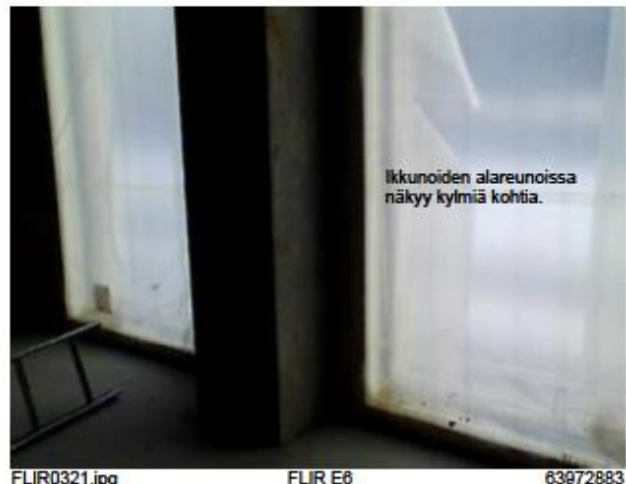
Lämpötilaindeksi	81
Tuuli m/s	3 m/s
Emissiokerroin	0,95
Ulkolämpötila	-10 C
Sisälämpötila	16,8 C
Pintalämpötila minimi	11,7 C

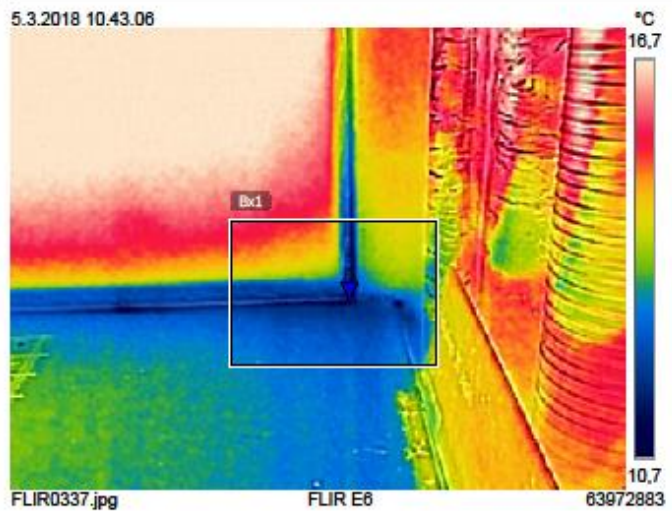
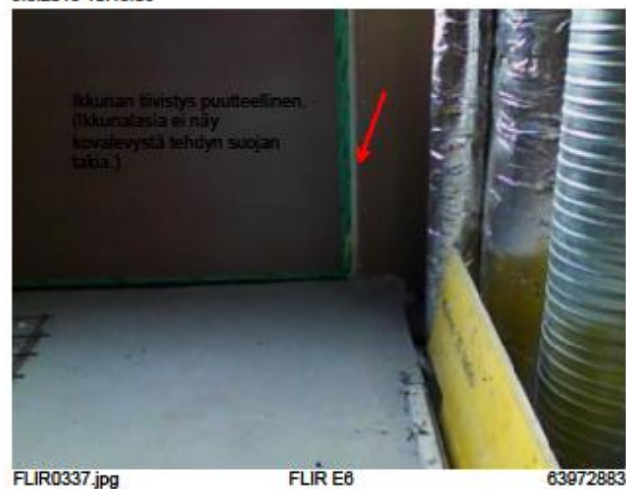
Huonetila 211 aula 2 krs

Mittaukset		
Bx1	Min	10,7 °C
Parametrit		
Emissiivisyys		0.95

Lämpötilaindeksi	77
Tuuli m/s	3m/S
Emissiokerroin	0,95
Ulkolämpötila	-10 C
Sisälämpötila	16,8 C
Plntalämpötila minimi	10,7 C

- TI:n mukaan ei korjattavaa, tiivistys on kuitenkin hyvä korjata
